**Förderverein
„Feldsteinkirche zu
Wollenberg i. G.“**

**Verein zur Erhaltung
der Feldsteinkirche
Wollenberg**

Es ist höchste Zeit

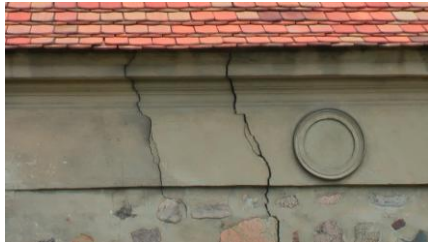
Foto Riss Mauer

- Die Fassade aus Natursteinmauerwerk hat an vielen Stellen durch Setzungserscheinungen tiefe Risse.
- Die Dachkonstruktion im Traufbereich auf der Nordseite und Südseite hat schwere Schäden durch den Hausschwamm.
- Die geschädigten Hölzer wurden 1960 notdürftig ertüchtigt.
- Durch die unterschiedlichen Druckkräfte der geschädigten Holzkonstruktion ist das Mauerwerk des Traufgesimses ausgebrochen und drückt nach außen.
- Der Turm steht schief und hat einen hohen Schädigungsgrad an nahezu allen Bauteilen und muss komplett erneuert werden.

- Die geschädigten Hölzer/Balken im Dachstuhl und Turm müssen ersetzt werden. Die Mauerkrone ist zu entfernen und neu aufzumauern.
- Danach ist das Dach neu einzudecken und der Turm ist mit Schieferdeckung zu verkleiden.
- Der Glockenstuhl ist aufgrund der geschädigten Hölzer zu erneuern.
- Die Feuchtbelastung des Sockelbereiches ist durch eine Geländeregulierung sowie Sanierung des Mauerwerks zu beheben.
- Die Risse im Feldsteinmauerwerk sind zu verschließen.
- Die Fenster und die Eingangstür sind aufzuarbeiten und der Innen- bzw. Außenputz ist wieder herzustellen.
